## FISK SOM KVALITETSELEMENT I KLASSIFISERING AV ØKOLOGISK TILSTAND PÅ ROMERIKSÅSENE.

En underveisrapport om prosjektet så langt.

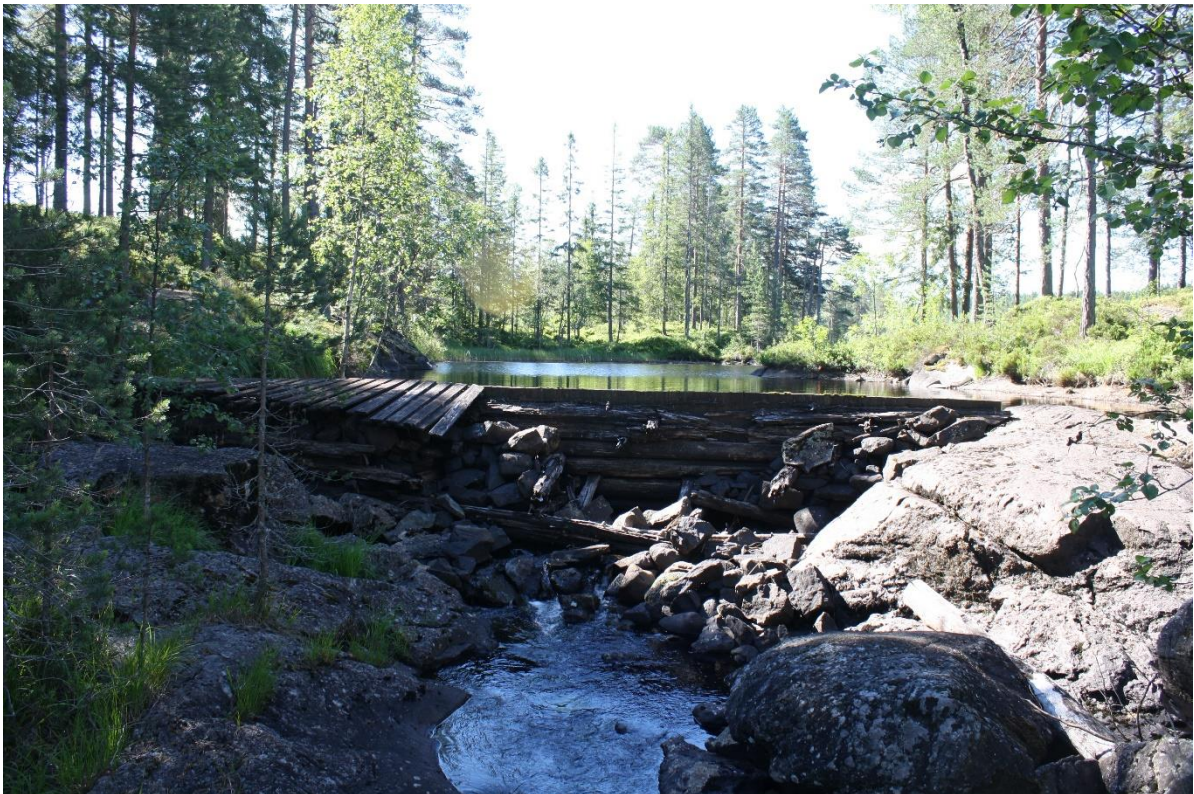
BILDE 1: STEINKISTEDAM VED KIRKEBYGJERMENNINGEN. FOTO: KNUT MAGNUS WOLD

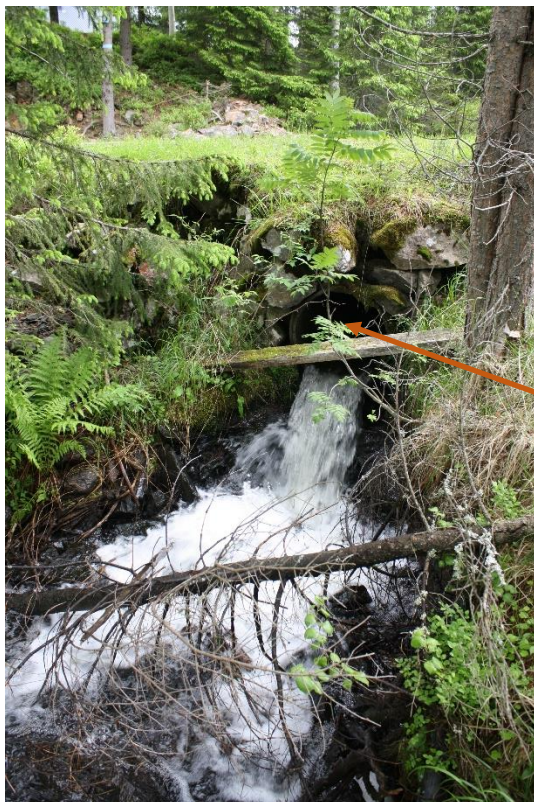
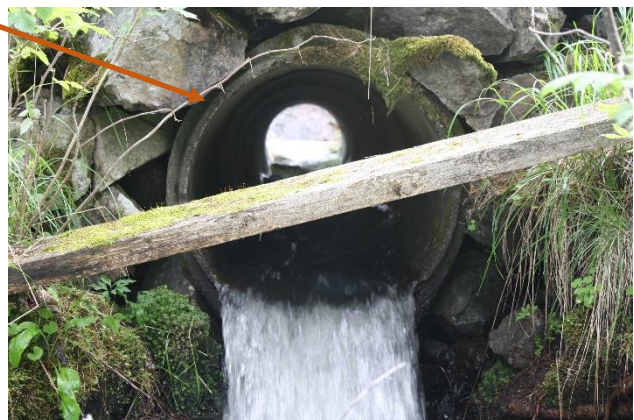
Bilde 2 og 3: Veiskjæring som er et sannsynlig vandringshinder. Ingen sprangkulp gjør nok terskelen for høy.

Høyde: 1,3m Lengde: 6,44m

Koordinater: EU89, UTM sone 33: N:6676091.69  
Ø:272308.81

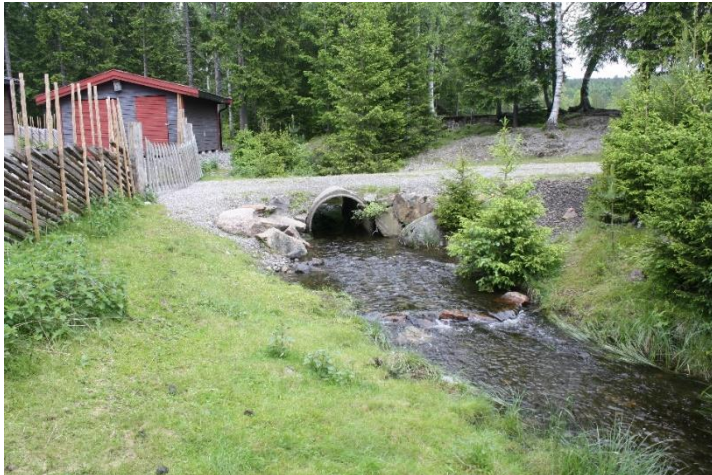
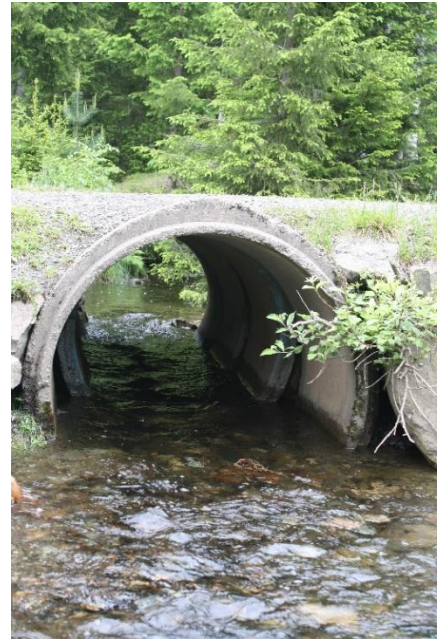
Bilde 4 (øverst) og 5 (til høyre): Kulvert før demningen på Djupøyungen, og nedgravd rør, med delvis naturlig bunnsstrat på innsiden.

Koordinater: EU89, UTM-sone 33. N:6676128.38 Ø:272353.11

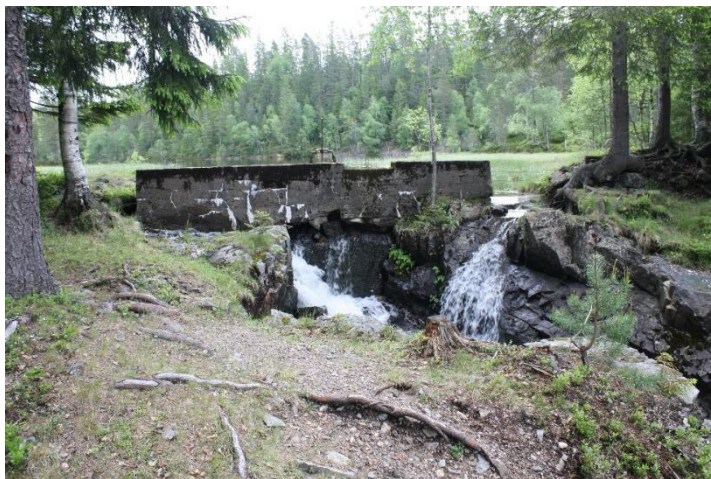
Bilde 6 (nederst): Demningen ved utløpet av Djupøyungen. Et sannsynlig vandringshinder for fisk. Vannet renner på begge sider av demningen.

Koordinater: EU89, UTM-sone 33, N:6676141.77 Ø:272367.15

Bekken mellom Storøyungen og Djupøyungen er omtrent 115m. På disse meterne er det 2 veiskjæringer og en demning ved utløp fra Djupøyungen. De nederste 50m ved Storøyungen er godt egnet som gytebekk, godt egnet gytesubstrat med rester av korallgrus. Da strekningen er nokså kort og har lite naturlige skjulesteder er det sannsynligvis et dårlig oppvekstområde for ørrettyngel, med tidlig utvandring til Storøyungen som resultat. Kulvert nærmest Storøyungen er et sannsynlig vandringshinder for fisk (bilde 2 og 3), mens kulvert nærmest Djupøyungen er et nedgravet rør og helt uproblematisk å passere for eventuelle fisk (bilde 4 og 5). Demning Djupøyungen er helt klart et vandringshinder. Her er det gode muligheter for å lage fisketrapp (bilde 6).
