Økologisk tilstand i kalkete bekker og innsjøer i Romeriksåsene 1989–2014

NORGES JEGER- OG FISKERFORBUND AKERSHUS

Desember 2018

RAPPORT

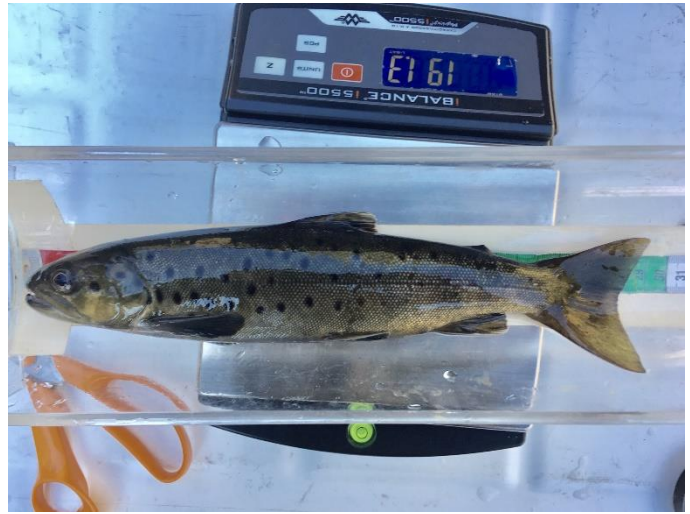
FIGUR 2. VEIING OG MÅLING AV FISK FANGET VED EL-FISKE

Tettheten av ørret yngel og ungfisk i de ti bekkene ble undersøkt vha. el-fiske med tre ganger overfiske^(13, 19, 20) (figur 2). El-fiske er en standardmetode for å kontrollere om tiltak som kalking har vært tilfredsstillende⁽²¹⁾. Fisketetthetene ble estimert ved metodikken i Bohlin m.fl. (1989)⁽¹⁹⁾. Klassifiseringen av økologisk tilstand i henhold til vannforskriften ble deretter gjort ifølge tabell 6.13 i klassifiseringsveilederen⁽¹³⁾. Her ble det brukt at fisken er stasjonær (ikke anadrom) og allopatrisk i oppvekstområdet, dvs. lever uten andre fiskearter til stede (svært lav forekomst av andre arter – en og annen ørekyt nederst ved utløpet). Habitatet i hver bekk ble vurdert etter Sandlund (2013)⁽²²⁾, hvor habitatklasser er definert slik:

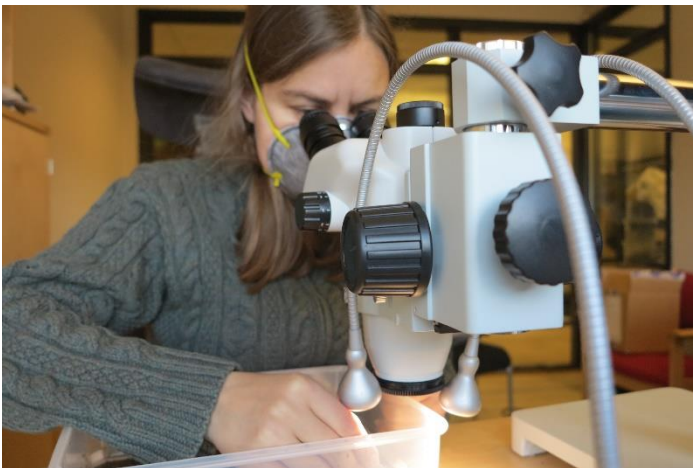
FIGUR 3. UTSORTERING AV BUNNDYR FRA PRØVENE

Det ble samlet inn bunndyrprøver ovenfor og nedenfor den utlagte korallgrusen i de ti bekkene etter standarden NS 4719, kalt sparkemetoden. Videre ble det tatt bunndyrprøver i de tjue innsjøene etter standarden NS ISO 7828. Bunndyrene ble sortert ut av prøvene høsten 2015 ved NJFF Akershus (figur 3).

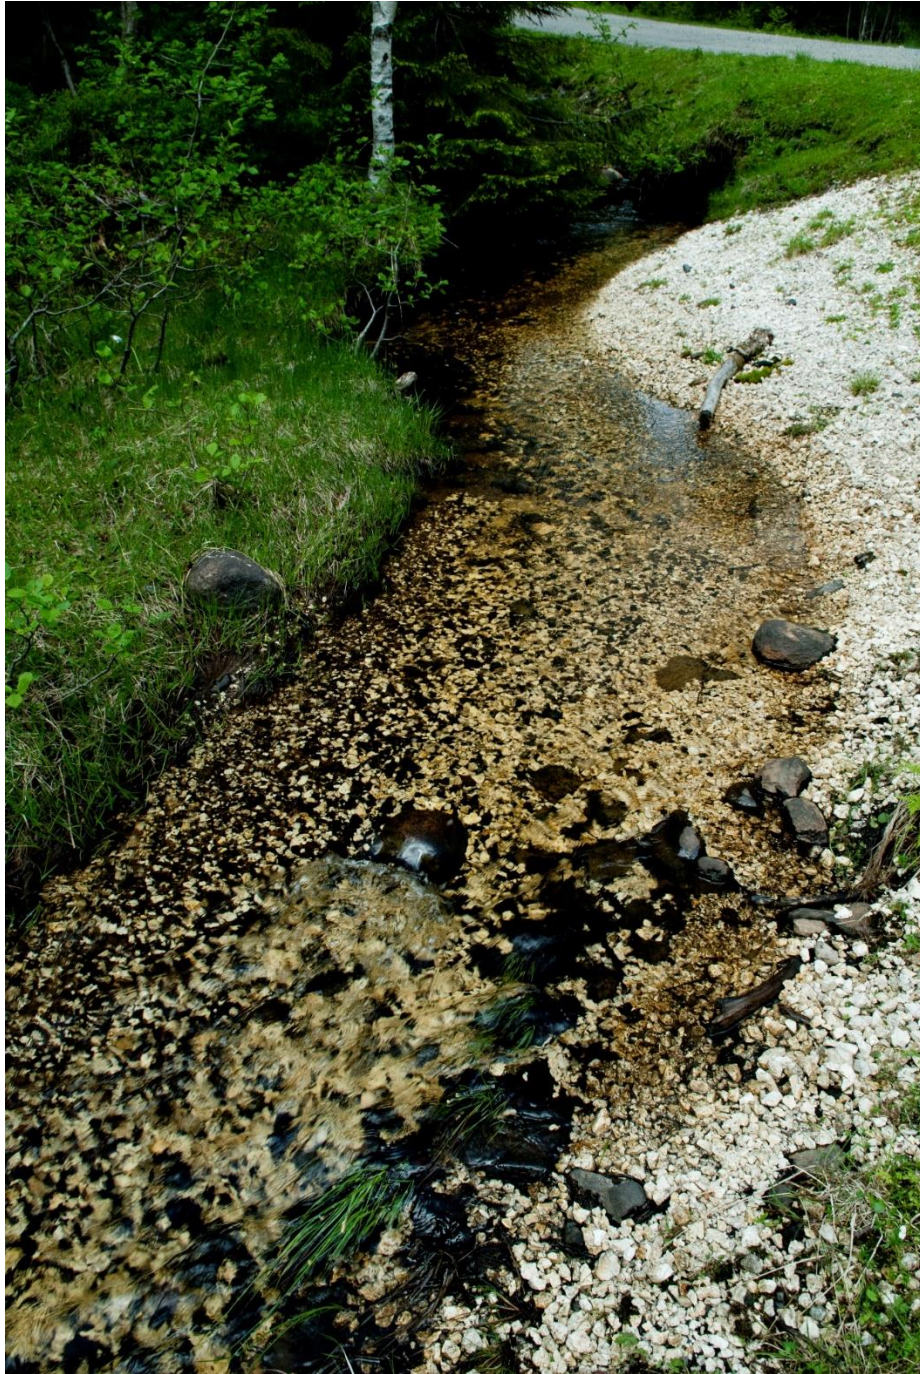
FIGUR 4. ØSTBYDALSBEKKEN MED EN GOD DEL GJENVÆRENDE KORALLGRUS

Det ble ikke funnet komplette data for kalkingshistorikken for bekkene, men noe er oppgitt i Hansen (1999)⁽⁴⁾, og data fra 2001 ble gjort tilgjengelig av Fylkesmannen i Oslo og Akershus. Bekkene ble kalket med grovkalk og korallgrus fra rundt 1990 til 2005, og alle bekkene unntatt Ulvedalsbekken kommer fra et vann som kalkes (kap. A3 i appendikset). I de fleste bekkene lå det fortsatt korallgrus da prøvene ble tatt (figur 4).

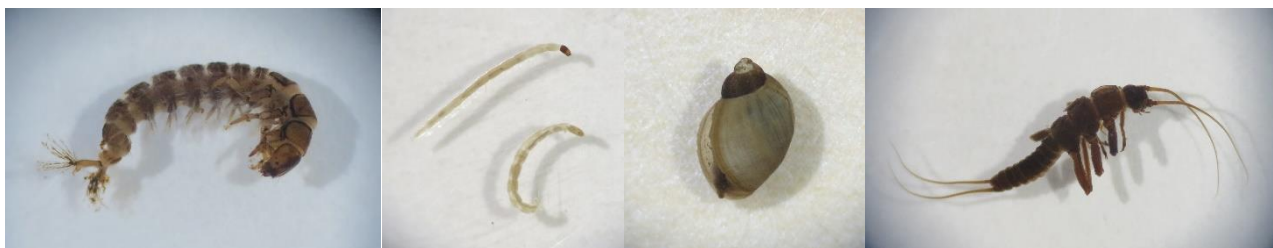
FIGUR 5. EKSEMPLER PÅ DYR FUNNET I BUNNDYRPRØVENE. FRA VENSTRE: NETTSPINNENDE VÅRFLUELARVE, SVIKNOTTLARVE OG FJÆRMYGGLARVE, SNEGL OG STEINFLUENYMFE

Forsuringsindeks 2 varierte fra 0, som er laveste mulige verdi (Ulvedalsbekken og Guriputtbekken), til 1,7 (Øvre Rotua ovenfor kalk) (tabell 3). Det ble ikke funnet noen systematisk forskjell i forsuringsindeksen ovenfor og nedenfor kalkingsområdet (Wilcoxon signed rank test: $p=0,29$). Med utgangspunkt i den laveste av verdiene ovenfor og nedenfor kalkingsområdet, var seks av bekkene i tilstandsklassen «moderat», to i klassen «dårlig», og to i klassen «svært dårlig». Det ble ikke funnet noen sammenheng mellom tilstand mht. fisketetthet og tilstand mht. bunnfauna (se kap. A4 i appendikset). Eksempler på bunndyr er vist i figur 5.

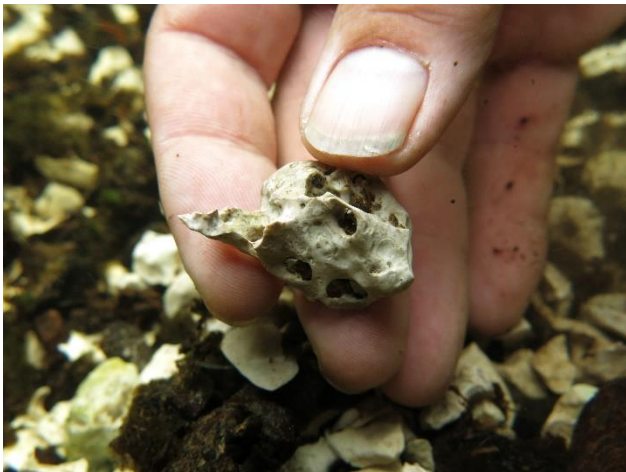
FIGUR 7. KORALLGRUS MED SKARPE KANTER. BILDET ER TATT I ØVRE ROTUA.

Alle bekkene trenger videre behandling med kalk, da ingen var i bedre enn «moderat» tilstand. Korallgrus er nå faset ut pga. for høyt innhold av kadmium⁽³⁷⁾, og kan dessuten være til skade for fisken fordi grusen etter hvert får skarpe kanter som følge av at kiselene i korallene ikke løses like raskt som kalken (figur 7). I stedet

kan man bruke knust kalkstein blandet med gytegrus i et balansert forhold, som har vist god effekt^(38, 39). Å blande inn gytegrus i allerede utlagt kalk er også å anbefale, noe som også vil vaske bort noe av humusen som har festet seg på kalken. Et alternativ til å legge ut kalk er å bruke kalkdoserere, som gir bedre forhold for bunndyr⁽³⁶⁾, men kostnadene til drift og vedlikehold kan gjøre at dette er mindre aktuelt. Vannene ovenfor bekkene må overvåkes og eventuelt behandles dersom vannkvaliteten der blir dårligere.
